野芝付ジオテキスタイル

耐流速
5m/s

グリットシーバー

植生部分まで流速 5m/s に対応!

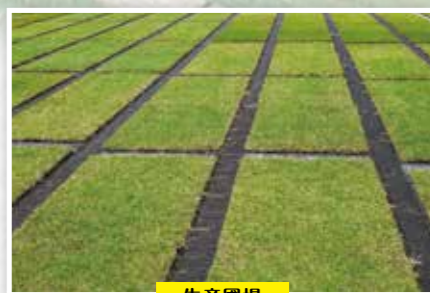
生産圃場

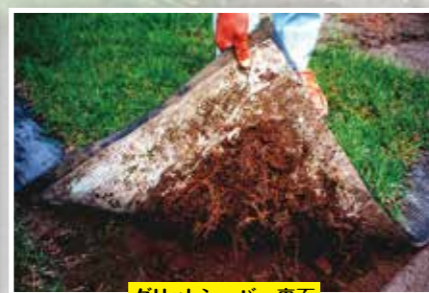
グリットシーバー表面

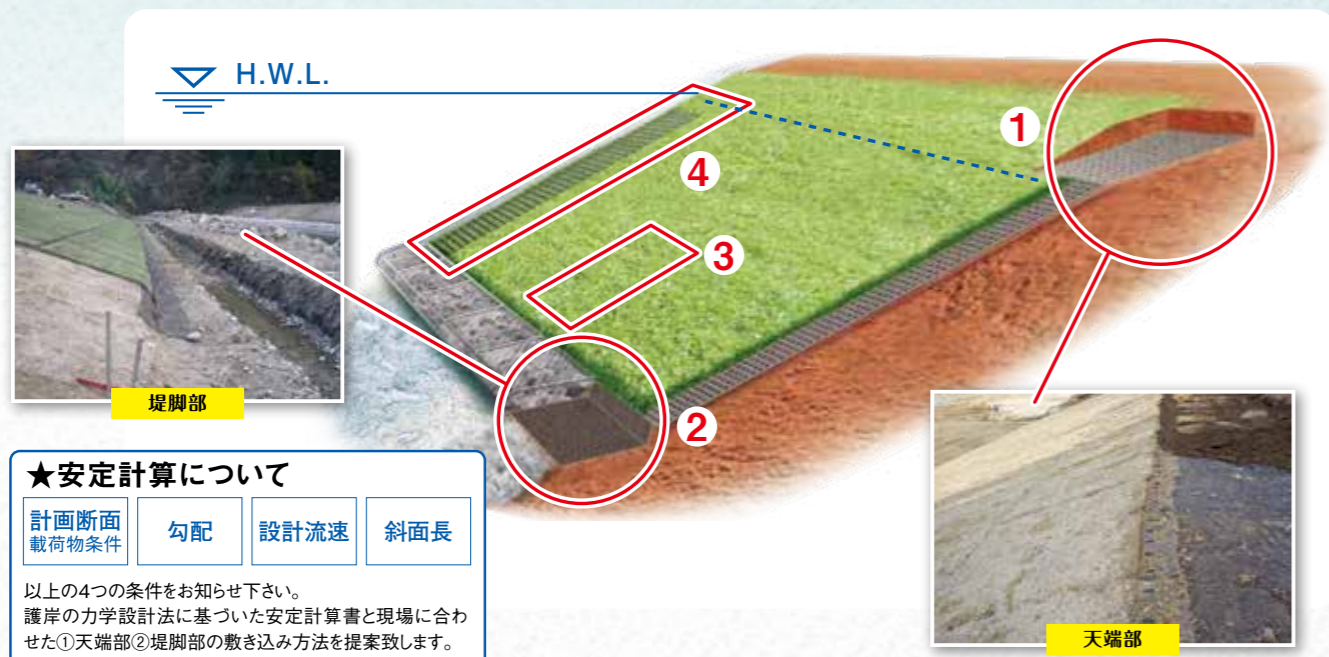
構造

のり尻からのり肩まで、ジオテキスタイルネットによる連続構造をなし、両端が固定されているため、流速に対する抵抗性が大きくなります。

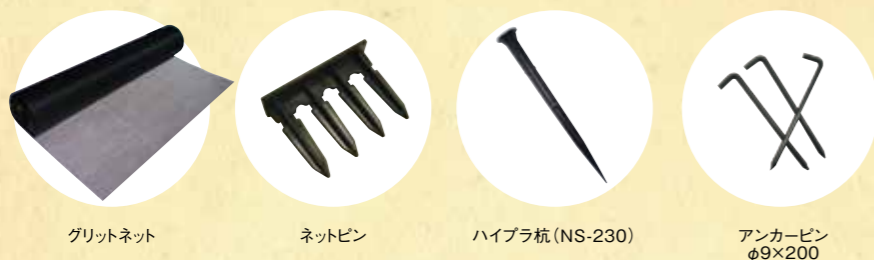
構成材料

品名	製品規格		材料	
	幅	長さ	ネット	芝
グリットシーバー	1.05m(0.9m)	3.0m(2.8m)	特殊ジオテキスタイル 引張強度40.0kN/m以上	野芝

()内は芝付寸法

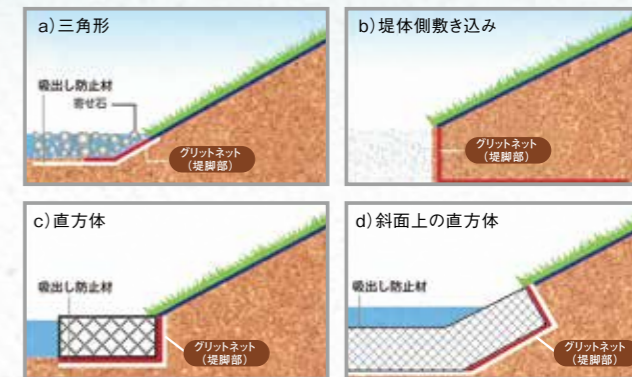
②堤脚部 グリットネット張付工(堤脚部)

堤脚部は、寄せ石やかごマット設置し、その下にグリットネットを敷き込み、グリットシーバーと接続します(a, c, d)。
 かごマット等を設置できない場合は、堤体側へ巻き込むことも可能です(b)。

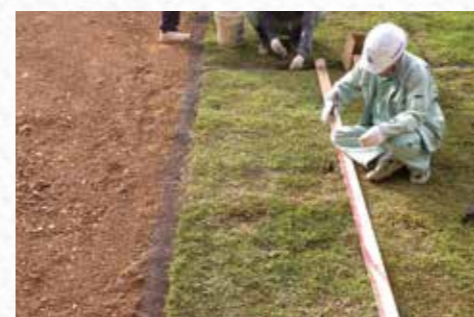
③のり面部 グリットシーバー張付工

①②で敷き込んだグリットネットとグリットシーバーを連結。グリットシーバーは上流側が上になるように重ねて敷設します。

上流 → 下流

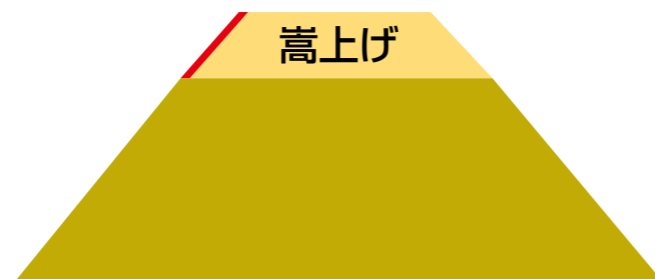
嵩上げによってできた斜面

越水対策のため嵩上げされると、新たな斜面が発生し、流速対応のできる工法の検討が必要となります。
グリットシーバーをご検討の際はご相談ください。

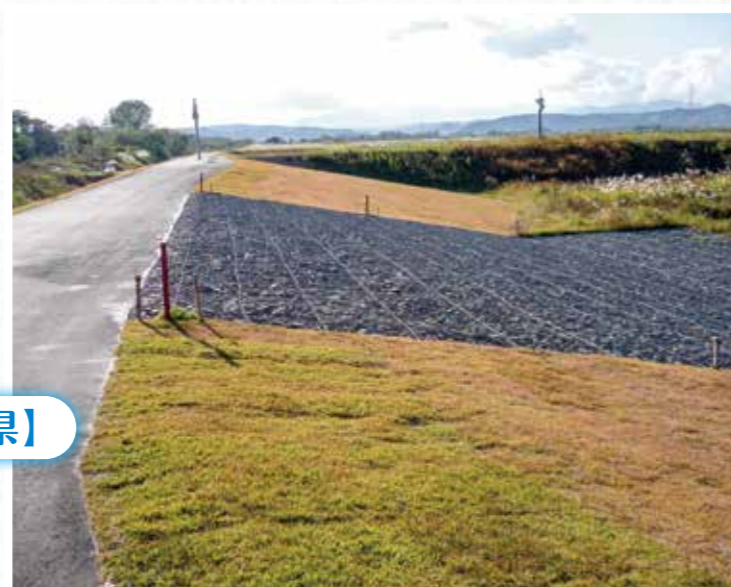
北上川【岩手県】

洪水が起きるたびに周辺地域へ大きな被害が及んでいた場所へ遊水池が設けられました。
堤内地側斜面はグリットシーバーで補強され、水を遊水池へ導く経路にはかごマットを組み合わせています。

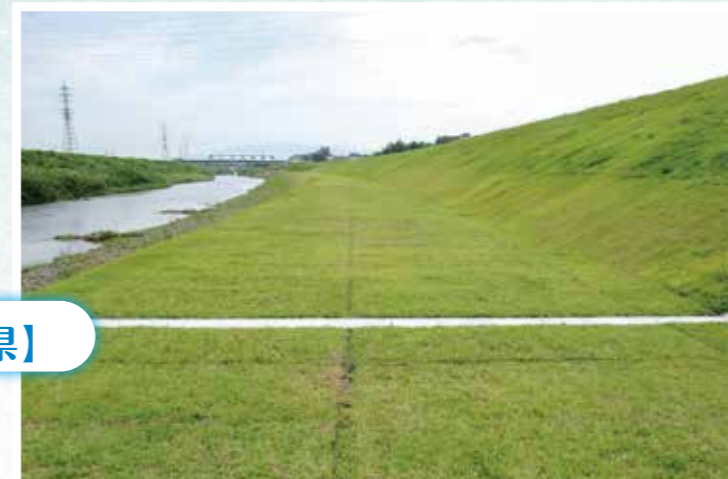
よこいちがわ 横市川【宮崎県】

高水敷～高水護岸にかけてグリットシーバーを施工した事例。
高水敷においても安定計算を行い、流速対応が可能です。

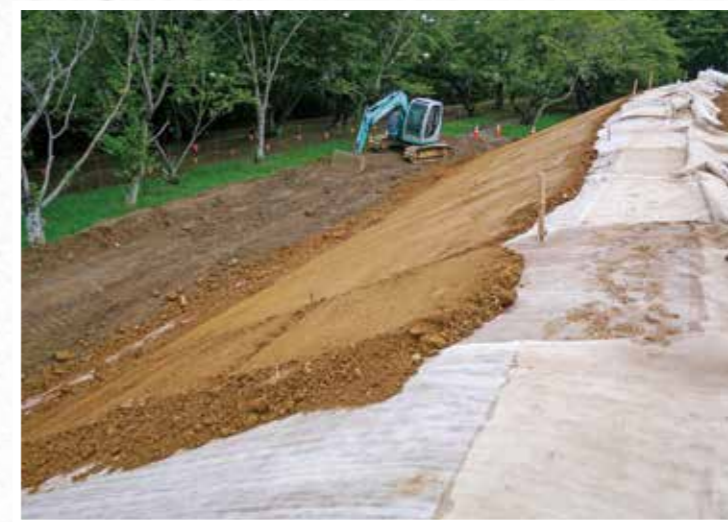
西日本豪雨によって発生した洪水では、増水した水が堤防内に浸透し、堤防が弱くなり決壊した箇所が多数ありました。そのため決壊箇所では遮水シートを敷設した復旧工事が行われました。
遮水シートは水を通さないため表面が乾燥しやすく、緑化との併用が難しくなります。
最小限の覆土でも緑化を維持できるグリットシーバー(ストレス耐性仕様)によって遮水シートとの併用も可能です。
ため池の浸透・決壊対策に使われる、ベントナイト系遮水シートとも併用できます。

遮水シートと覆土の施工状況

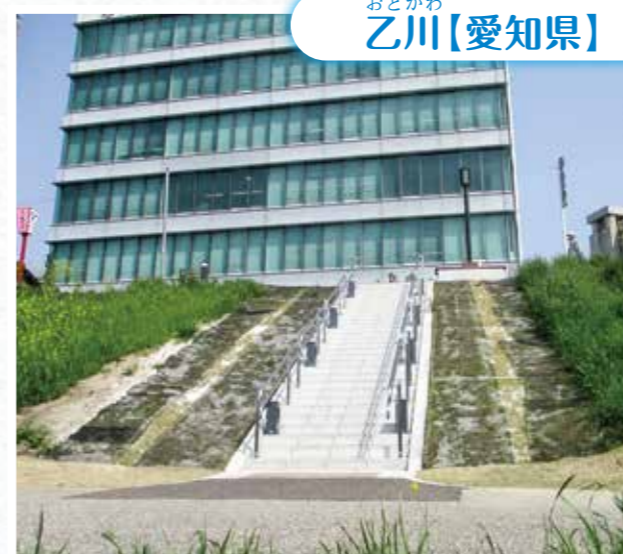
おとがわ 乙川【愛知県】

階段工両側の保護に使われた事例

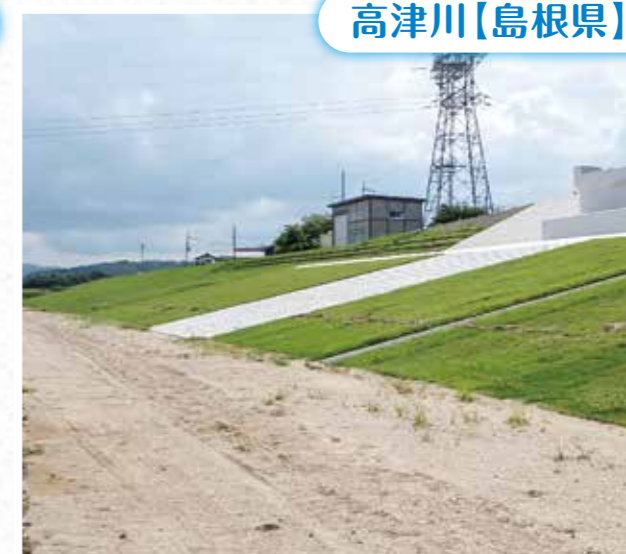
高津川【島根県】

橋脚両側の保護に使われた事例

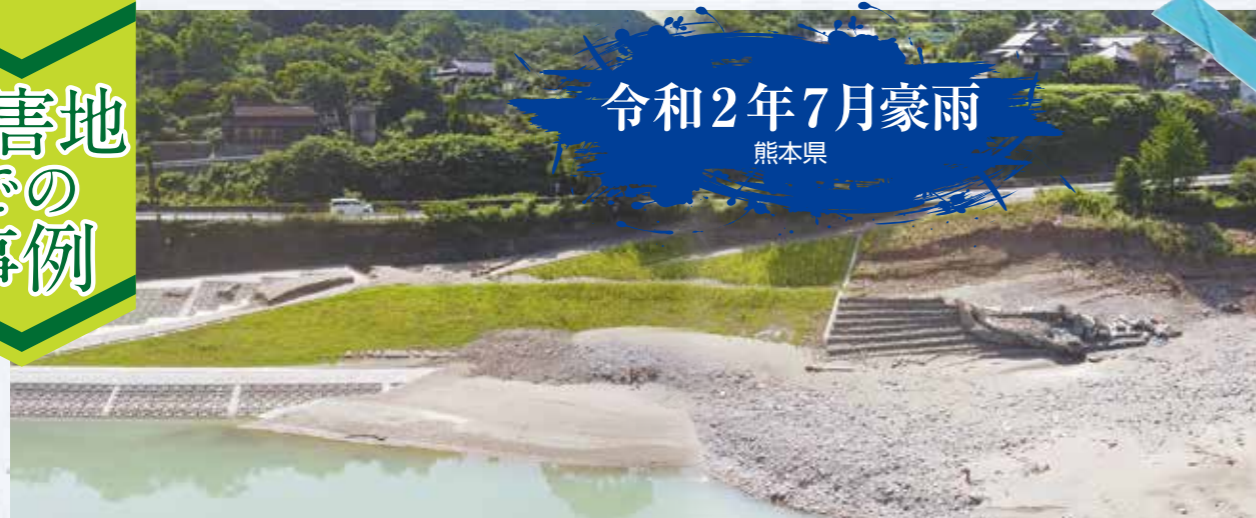
くまがわ 球磨川【熊本県】

球磨川(八代市坂本)では平成31年3月に荒瀬ダム撤去関連工事としてグリットシーバーが施工されました。令和2年7月豪雨により、上流側のカゴマットが流され土砂が堆積しましたが、グリットシーバー施工箇所にくれや吸出しの被害はありませんでした。

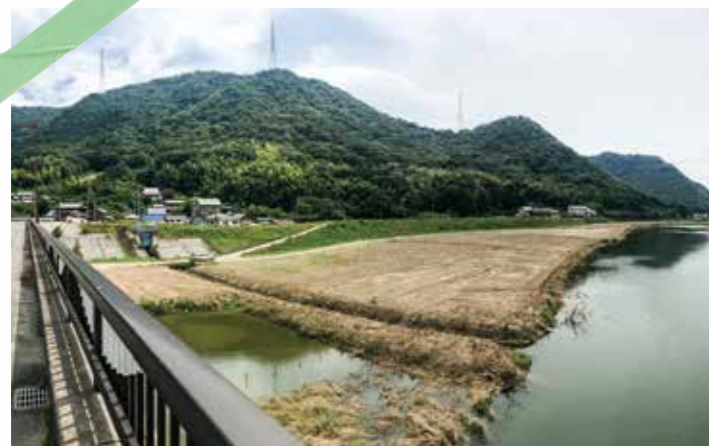
小田川【岡山県】

平成30年7月9日
グリットシーバー施工箇所状況

小田川は一級河川高梁川の支流です。平成30年7月豪雨では、高梁川からのバックウォーター現象と越水により複数箇所が決壊し、甚大に被害が発生しました。平成15年に小田川でもグリットシーバーが施工されました。平成30年7月豪雨の際には、グリットシーバー施工箇所の上流部や対岸で決壊が発生しましたが、グリットシーバーは問題なく性能を発揮しました。

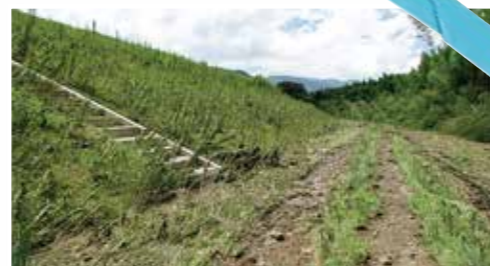
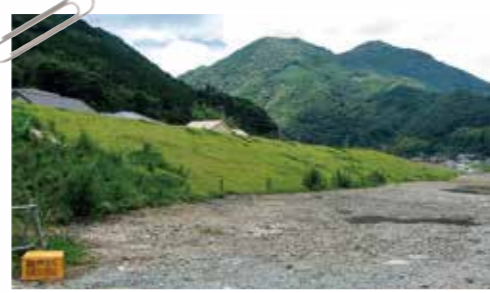
ひじかわ 肱川【愛媛県】

平成30年7月10日グリットシーバー施工箇所状況

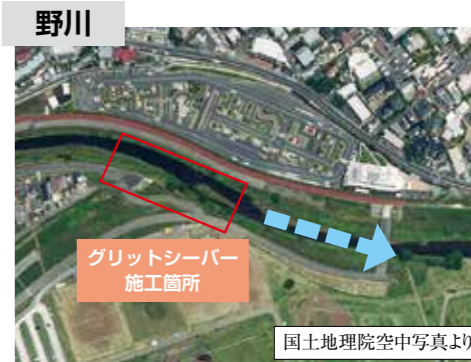
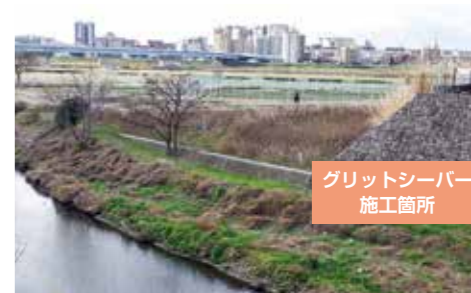
のがわ 野川【東京都】

台風19号により多摩川が増水。多摩川緑地公園も浸水し、支川である野川へも流入した。越水箇所下流の二子玉川駅周辺では浸水被害が発生した。野川のグリットシーバー施工箇所では、めくれ等の被害はなかった

台風19号通過後(施工後7年)

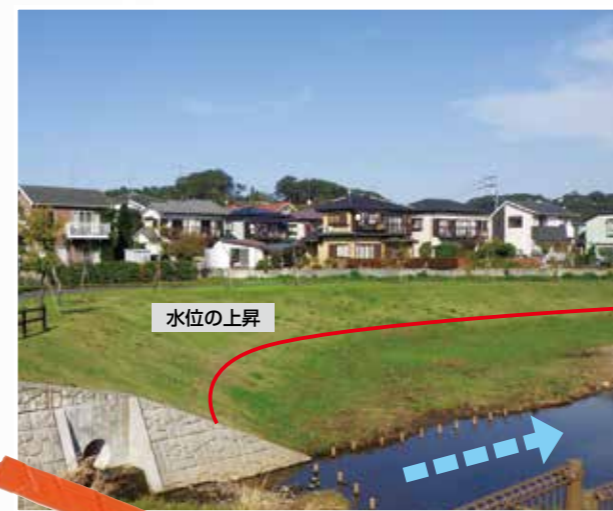
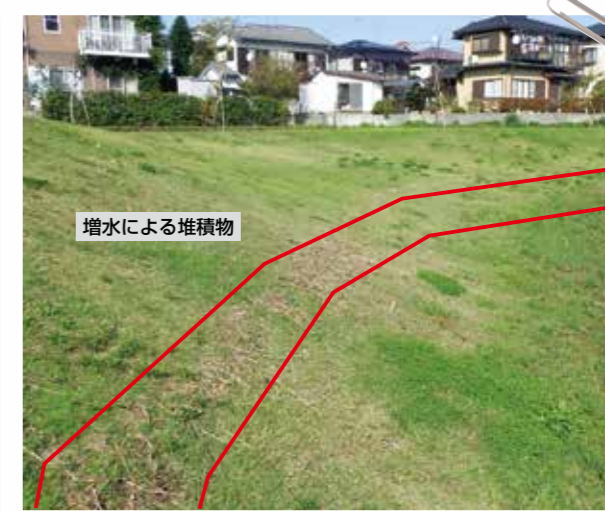
鶴見川【東京都】

親水公園として整備された河川護岸。設計では増水時の流速は4~5m/sとされており、グリットシーバーが採用された。グリットシーバーは堤脚部と天端部にグリットネットを敷き込み、流速5m/sまで対応できる構造をしているため、被害はなかった。

台風19号通過後(施工後3年)
