不織布付ジオテキスタイル

耐流速
3m/s

グリットシーバーV3

ジオテキスタイルによる補強効果と全面に一体化させた不織布による吸い出し抑制効果により、安定した早期緑化を実現します。

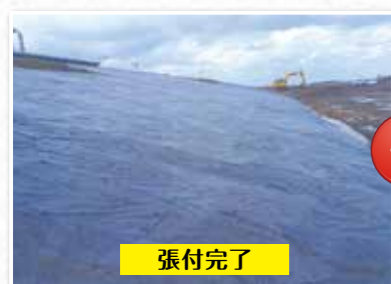
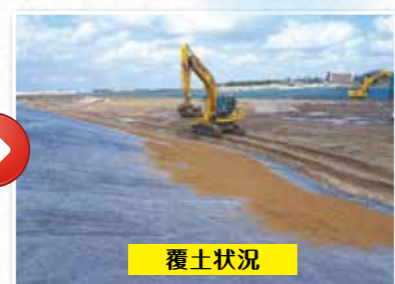
高津川
【島根県】

Aタイプ ネット + 不織布 + 種子 + 肥料

一工程で緑化と補強が可能。
グリットシーバーV3張付後、覆土をすることにより早期に安定した緑化を実現することができます。

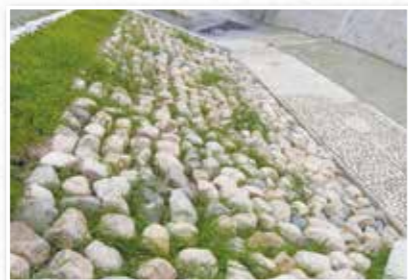
Bタイプ ネット + 不織布

他工法と組み合わせが可能。
自然石護岸工との併用や植生待ち受け型としても施工できます。

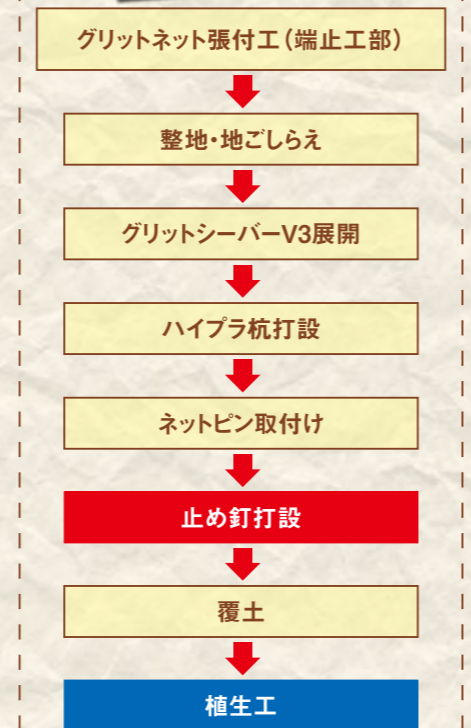
施工手順

■ は共通項目 ■ はAタイプのみ ■ はBタイプのみ

● 天端部および堤脚部の処理

天端部及び堤脚部を10cm程度超える位置でグリットシーバーV3を切断します。端部については初期めくれが発生しない様、10cm程度堤体内に埋め戻しを行います。

● 上流および下流端部の処理

上流および下流端部には、階段工や端止めコンクリートを設けグリットネットを敷き込みます。グリットシーバーV3敷設後、グリットシーバーV3を覆うようにグリットネットを折り返します。

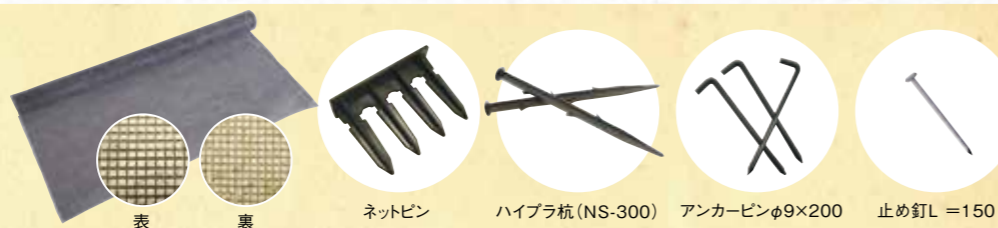
グリットシーバーV3

グリットネット		不織布	製品規格				
グリット目合 (mm)	基布		長さ (m)	幅 (m)	ネット	備考	
8×8	ポリエステル (アクリル被覆)	ポリエステル	Aタイプ	10.00	1.05	2本/包 (20㎡)	種子・肥料付
			Bタイプ	10.00	1.05	5本/包 (50㎡)

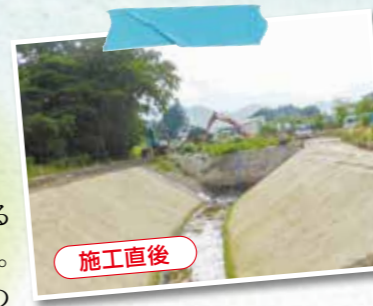
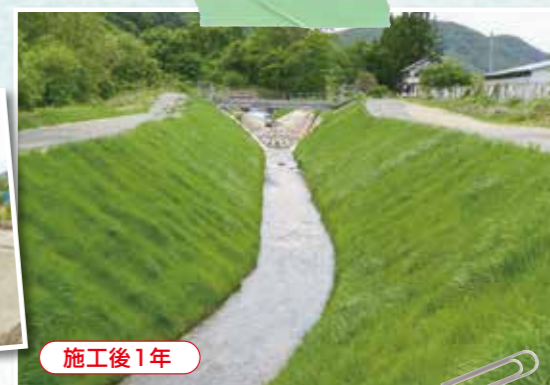
堀切川【宮城県】

堀切川は、宮城県仙台市を流れる名取川水系広瀬川の支川です。水害対策として、越流した箇所の河床を下げて施工しています。

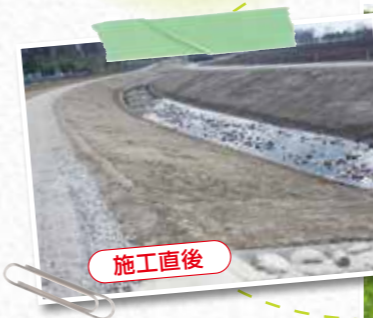
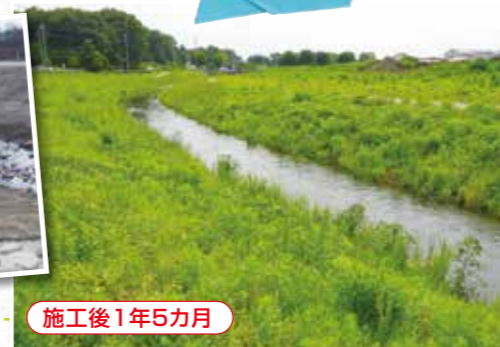
孫兵衛川【群馬県】

群馬県の利根川水系の一般河川です。生態系や景観を考慮し、Bタイプに覆土をした植生待ち受けタイプです。

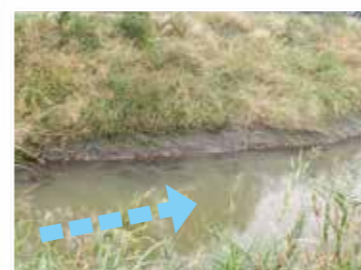
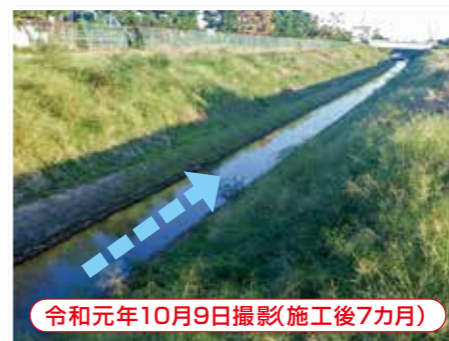
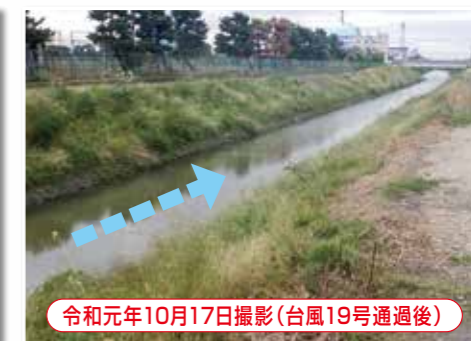
Aタイプ 相野谷川【茨城県】

施工後7カ月経過し、大部分が緑化されていた。10月12日の台風19号通過後も被害はなかった。水際に近い箇所には植生がなく、この高さまでは頻りに水に浸かっていると考えられる。

水際のアップ

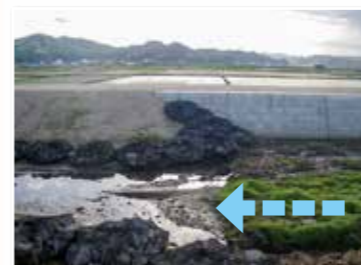
写真1：上流端部

台風19号の影響により、グリットシーバーV3の施工箇所まで水位が上昇した。また、上流端部は増水時には水衝部となる箇所であったため、前面に袋詰め玉石を施工し、直接水が当たらないようにした(写真1)。上流端部も含め、めくれ等の被害はなかった。

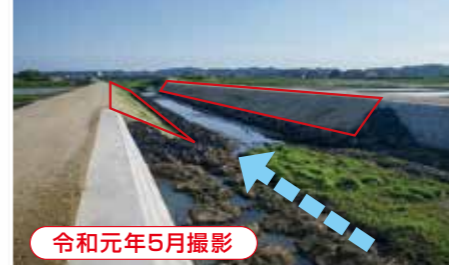
台風通過前

赤枠内：グリットシーバーV3 施工箇所
